**Documenta historiae 16**

**Untersuchungen  
des versunkenen Hafens von  
Apollonia (Kyrenaica)**

**C.-P. MALCHOW**

# Untersuchungen des versunkenen Hafens von Apollonia (Kyrenaica)

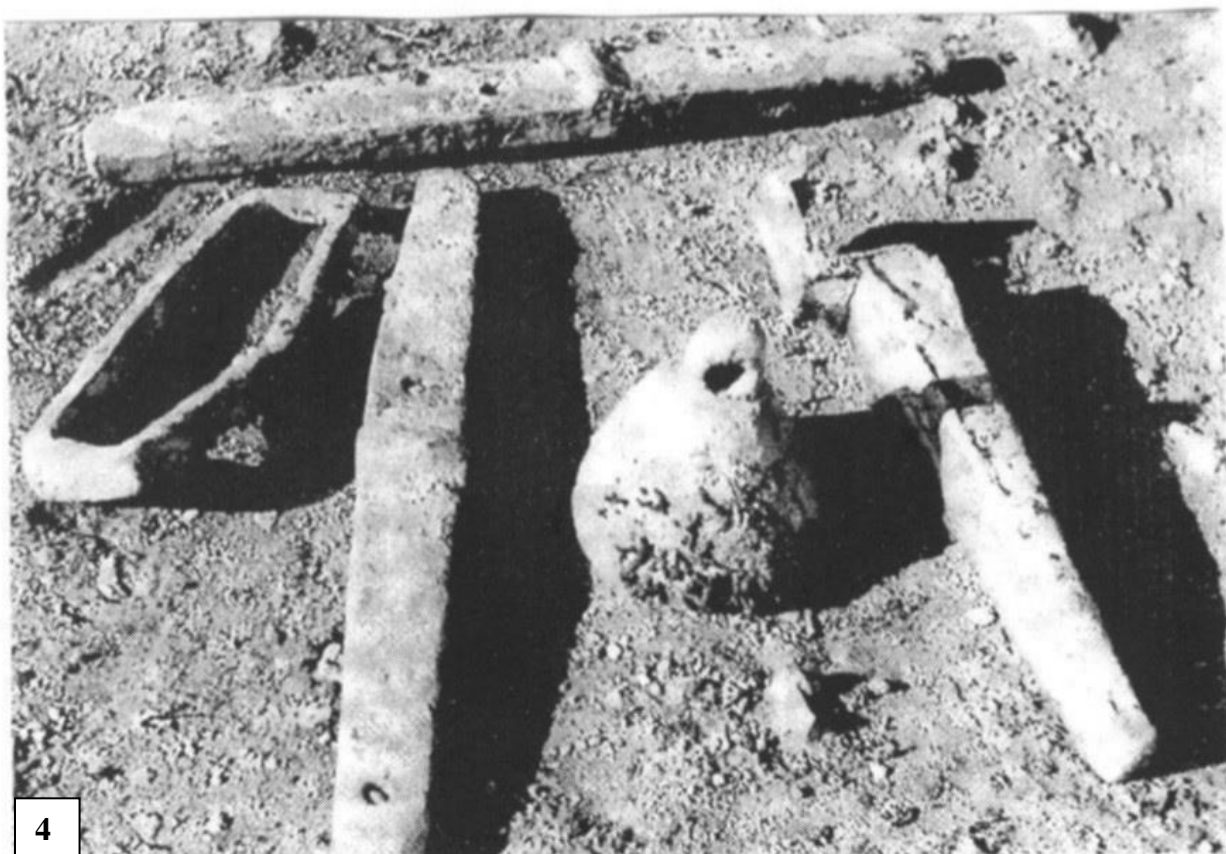
**Abb. 4:** Bleiankerteile; Beschreibung siehe unter Kap. 4.2 „Ankerteile“

Später bestand das typische Grundgerüst aus hölzernem Ankerschaft und Ankerarmen aus Holz. Beide sind in den meisten Fällen im Meerwasser nicht erhalten geblieben. Die hölzernen Ankerstöcke wurden wahrscheinlich zuerst mit steinernen, später bleiernen Ankerstöcken verstärkt und dann völlig durch diese ersetzt (siehe bleierne Ankerstöcke in Tafel 4, Fig. 4). Steinankerstöcke hatten die gleiche Bauart (Taf. 4, Fig. 3). Diese neuartigen Anker ähneln in ihrer Form den Admiralitätsankern, dienten aber nun gleichzeitig als

Gewichte im Ankerkreuz und als Ankerarme zum Festkrallen im Meeresboden. In der Mitte des Bleistockes greift eine Nut des Schaftes über eine Erhöhung des Ankerstockes, Zusätzliche hölzerne Bolzen verbinden Schaft und Ankerstock in unterschiedlichen Abständen. Der Druck des Ankerstockes treibt einen der Arme in den Grund. Nach Lanitzki (1980) veränderten die Phönizier und Griechen den Anker durch Verlagerung des Stockes in Richtung Schaftende zur besseren Hebelwirkung beim Hieven des Ankers. In diesem Fall scheinen die oberhalb des Ankerkreuzes durch Seile befestigten Ankerstöcke aus Stein oder Blei nicht durchbohrt zu sein.

Die Bauart der Bleiankerstöcke war regional sehr verschieden. Rechts in der Abbildung (Taf. 4, Fig. 4) ist ein gebrochener Ankerstock aus Blei mit Mittelaug dargestellt, durch das ein dicker Balken des Schaftes gesteckt wurde. Die Haltbarkeit des Ankers wurde stark erhöht. Eine Aussteifung des Mittelauges wurde auch durch Versteifungen mit Blei- oder Holzquerstreben erreicht. Durchgesteckte Ankerstöcke mit zwei Bohrungen – wie oben und links in Fig. 4 dargestellt – wurden bei zweischäftigen Ankerstöcken verwendet. Die beiden Einzelschäfte erfuhren durch die jeweiligen Löcher des Ankerstockes eine Spreizung. Durch unterschiedliche Lochabstände in den Ankerstöcken wurde beim Ankern immer nur ein Arm in den Seegrund gerammt. Für den Zusammenhalt des gespreizten Ankerschaftes sorgte eine Bleiklammer (links in Fig. 4). Eine Flunke am Ende des Ankerstockes erhöhte den Halt im sandigen Seegrund. Um die Beschaffenheit des Seegrundes für die Verwendung eines bestimmten Ankers festzustellen, verwendeten die Seefahrer der Antike einen Bodenprobenentnehmer (Fig. 4 Mitte). In einer Wachsschicht im Boden des Gerätes blieben Reste des Seebodens haften und erleichterten die Ankerauswahl. Weiter verwendeten Fischer Bleiankerstöcke zum Beschweren ihrer Grundnetze.

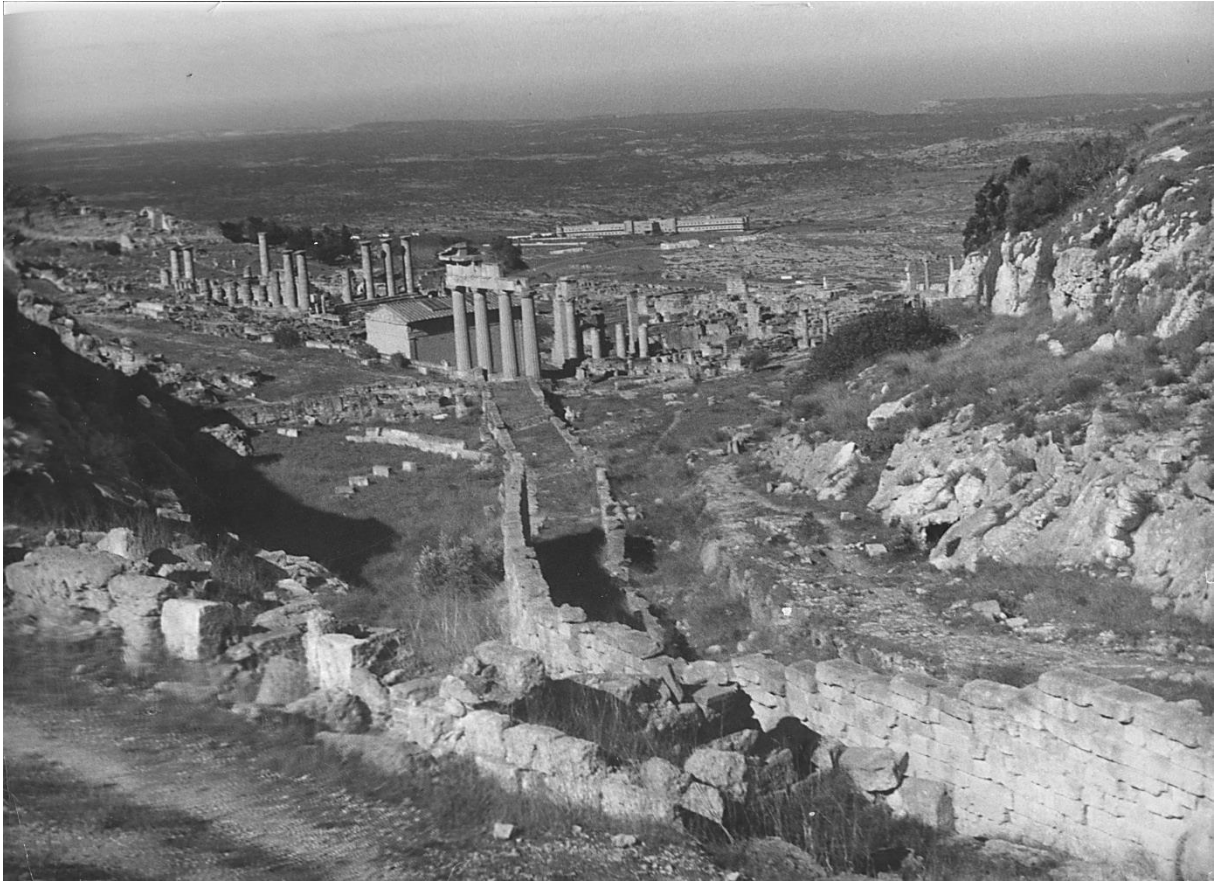
**Fig. 2:** Hier ist in der Folge die Sicht vom Höhenzug auf die Ebene mit dem Ort Apollonia (oben rechts) und dem versunkenen Hafengebiet von Apollonia gegeben

Die Verbindungsstraße zwischen Kyrene und Apollonia wird in der vorhandenen Literatur in der Namensgebung sehr unterschiedlich behandelt. Es ist immer die direkte Verbindung zwischen Kyrene und Apollonia über den Höhenzug der Kyrenaica gemeint. Sehr häufig wird der Begriff "**Talstraße**" zum aufsteigenden Teil der Straße auf der Seite von Kyrene gebraucht - das ist der von Mauern umgebende Teil, der relativ steil auf den Kamm des Kyrenaica Höhenzuges führt (Pfeil). Auf der Seite von Apollonia ist ein großer Teil der Talstraße aber bis heute noch nicht freigelegt worden. Man sieht also auf dem Foto nur die "**Alte ummauerte Straße**", die hinauf zu Höhe des Passes über den Höhenzug der Kyrenaika führt.

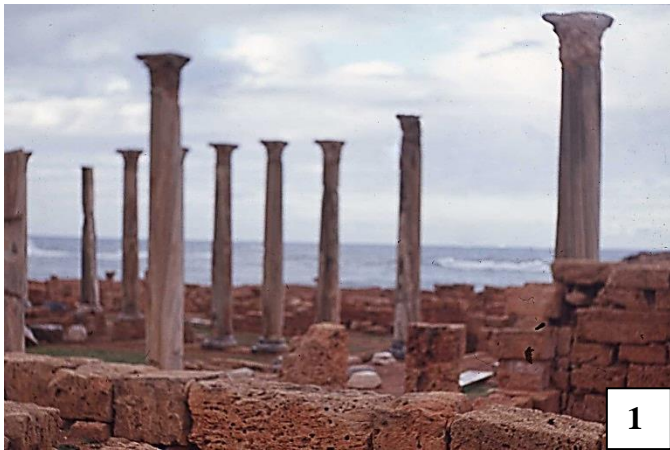
1

**Fig. 1:** Blick von der westlichen Basilika auf den versunkenen Hafen

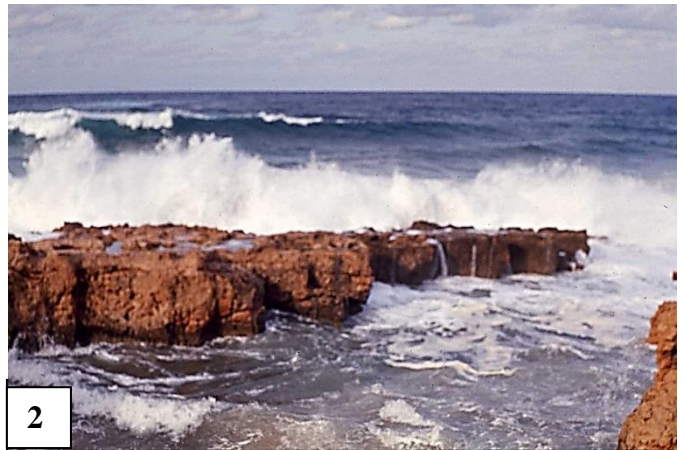
2

**Fig. 2:** Brandung am Außenriff

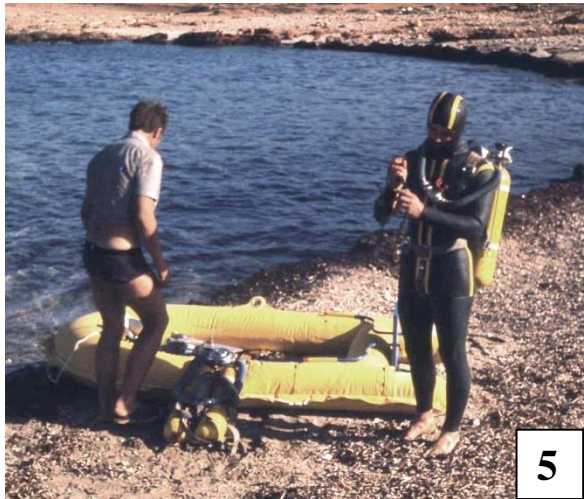
5

**Fig. 5:** Fertig zum Tauchen

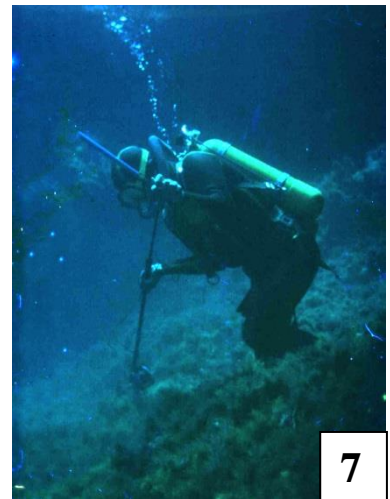
7

**Fig. 7:** Taucher beim Vermessen von Mauerresten

Stürme aus Nord und Nordost behinderten gelegentlich unsere Tauchtätigkeit (Taf. 6, Fig. 3-7). Nach jedem Sturm waren aber bisher nicht zu entdeckende Straßenreste, Mauern und Kaianlagen frei gespült und konnten vermessen werden (Taf. 6, Fig. 7). Durch die häufige Veränderung des Meeresgrundes gelang es uns weiterhin, sehr zahlreiche Amphoren, Keramiken, Stein- und Bleianker freizulegen und zu bergen (Taf. 4, 6). Alle Fundstücke und eine Skizze unserer Vermessungen überließen wir Prof. Goodchild für sein Apollonia Museum.

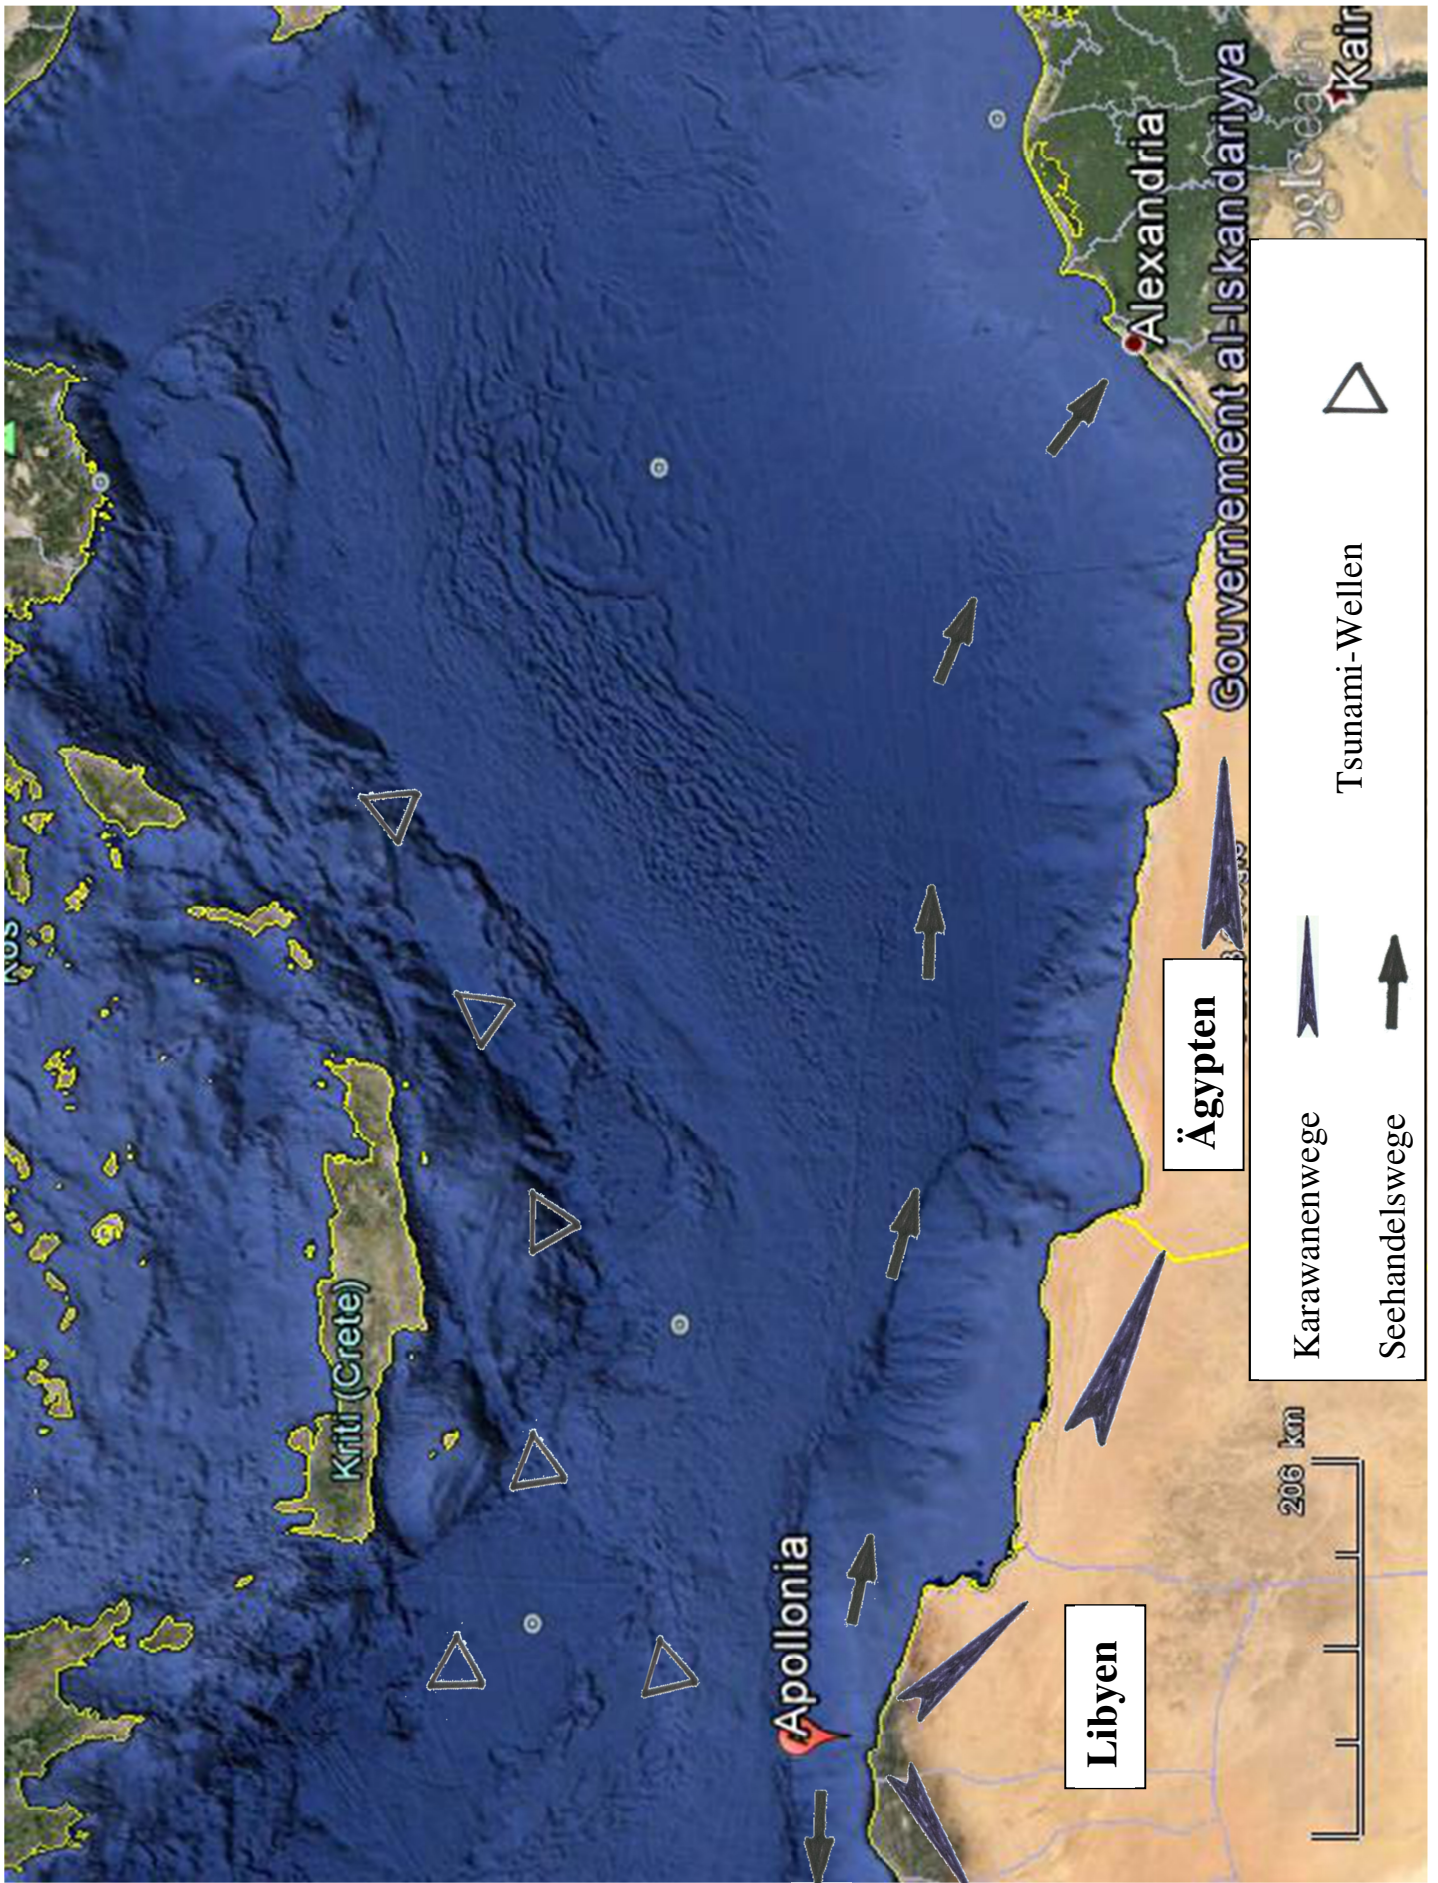
**Fig. 1:** Ausschnitt des Mittelmeeres mit Angaben zu den Seehandelsrouten und Karawanenstraßen von und zu Apollonia, sowie dem Verlauf des Tsunami vom Erdbeben nahe der minoischen Insel Kreta in Richtung Apollonia

Das Erdbeben vor Kreta 365 n. Chr. war ein unterseeisches Erdbeben im östlichen Mittelmeer, dessen nachfolgender Tsunami im Morgengrauen des 21. Juli 365 Zerstörungen in Teilen Zentral- und Südgriechenlands, Nordlibyens, Zyperns und Siziliens anrichtete. Das Epizentrum wird heute in der Nähe Kretas angenommen; die Stärke des Bebens dürfte bei einer Magnitude von 8 oder höher gelegen haben (aus Wikipedia)
